## 5.5 DOKUMENTACJA FOTOGRAFICZNA STANU ISTNIEJĄCEGO

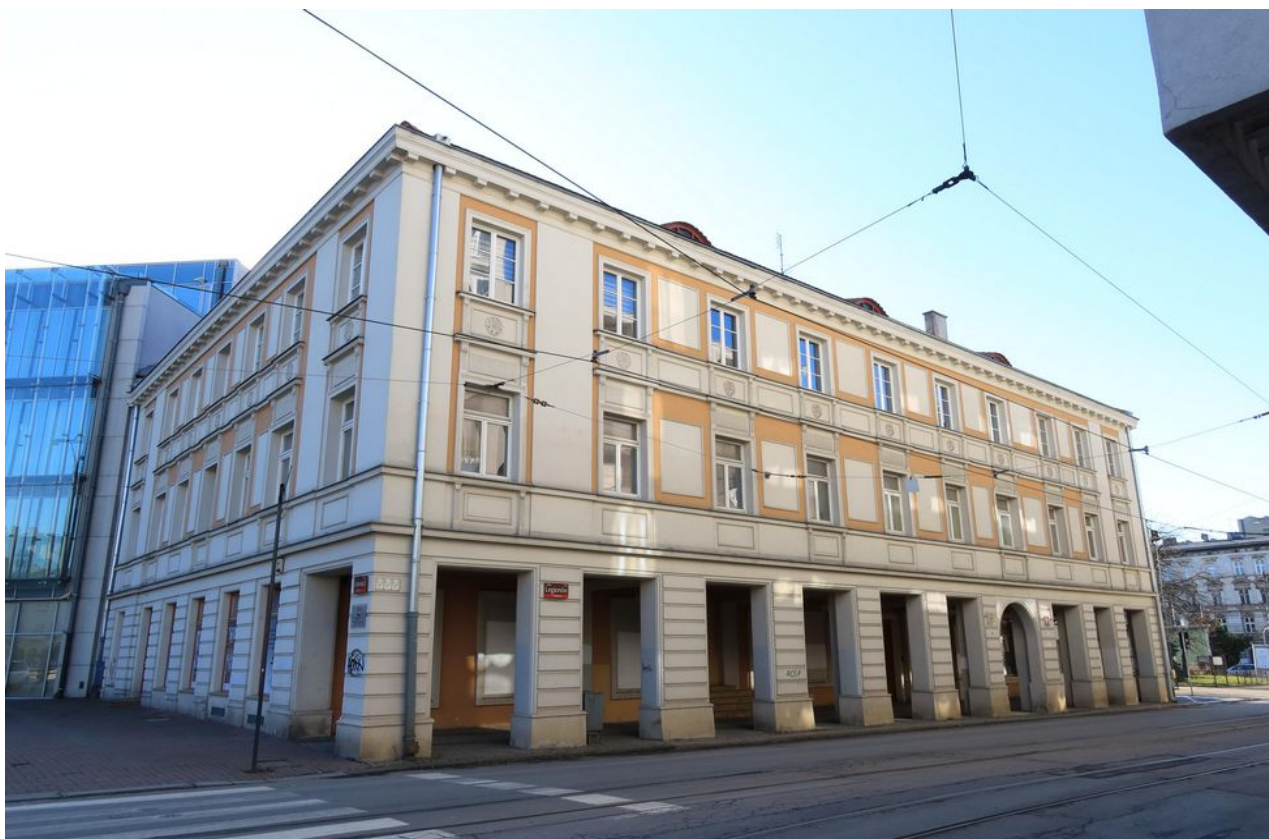
Fot. 1 Elewacja północna – narożnik północno – wschodni

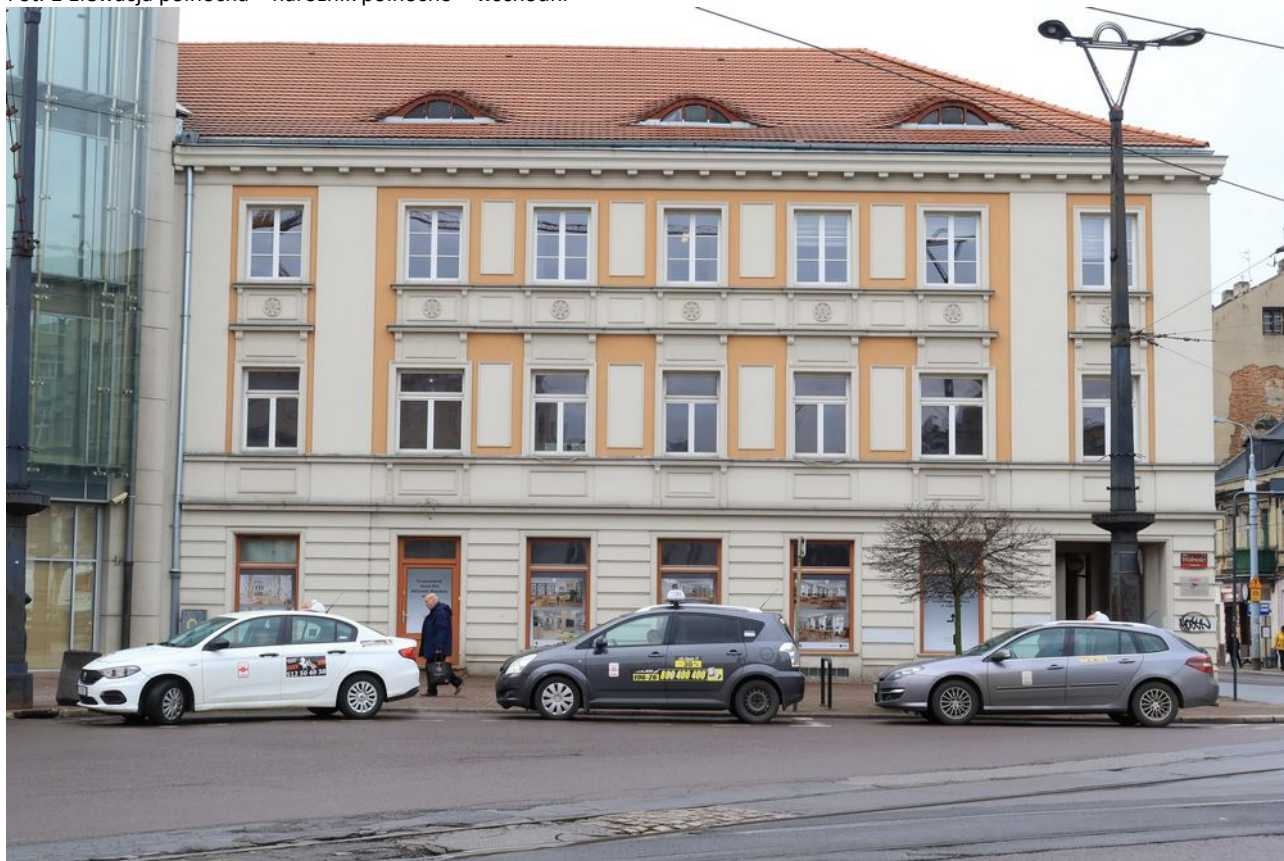
Fot. 2 Elewacja wschodnia

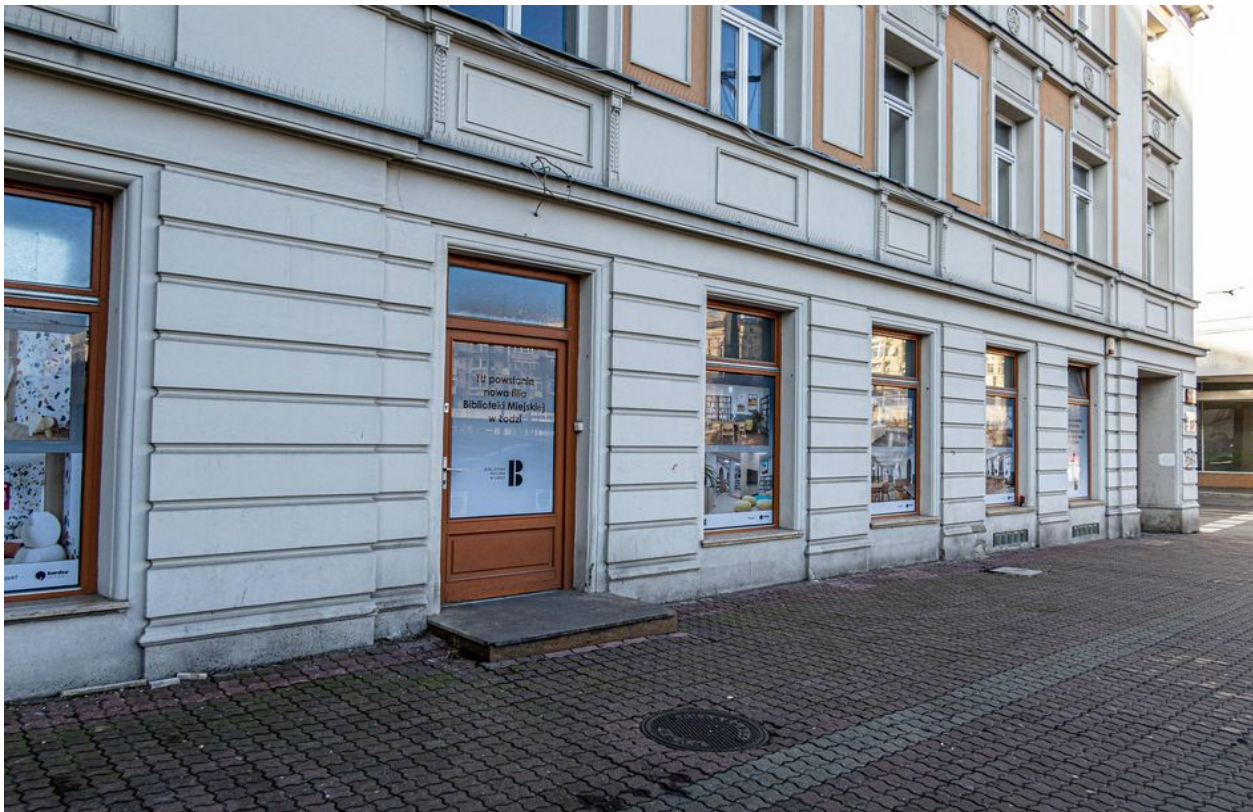
Fot. 3 Elewacja wschodnia – drzwi wejściowe do byłej restauracji

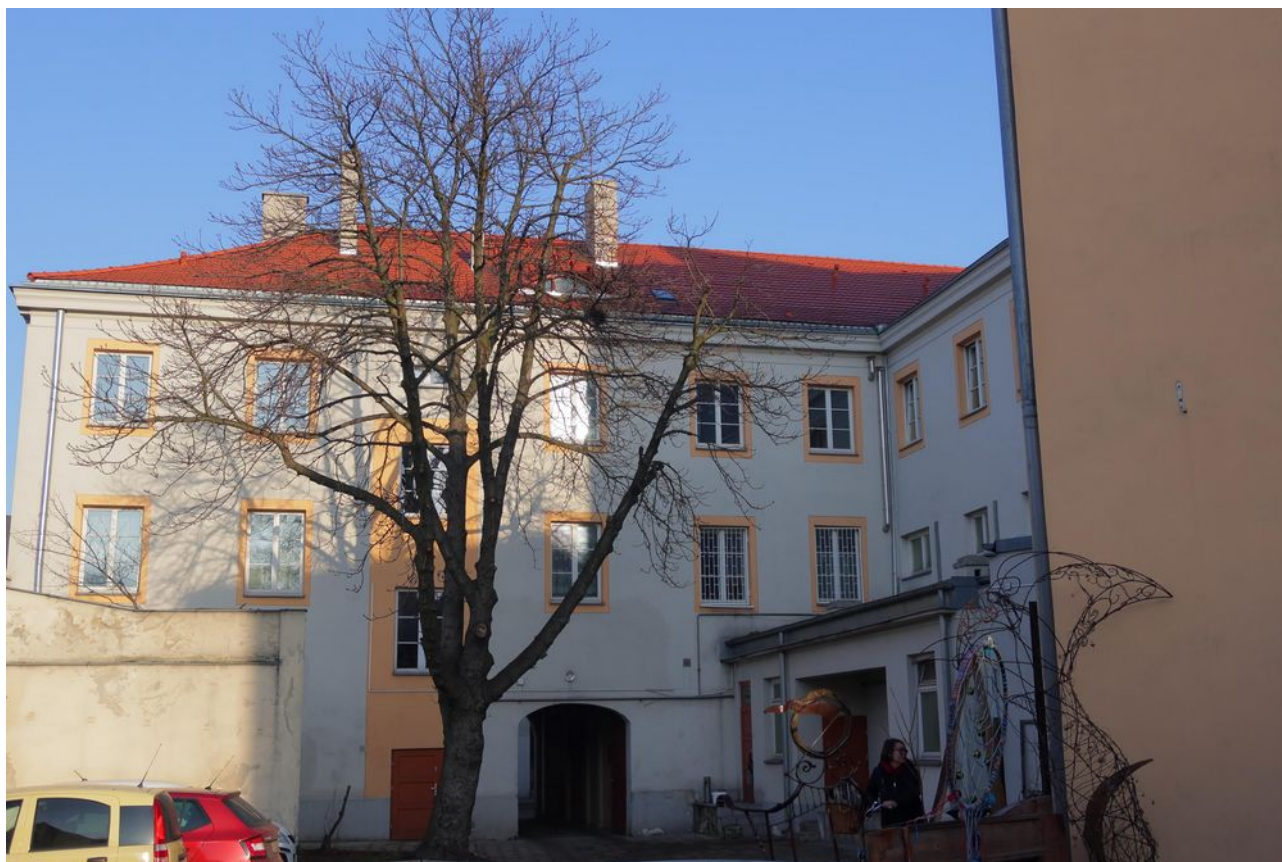
Fot. 4 Elewacja od podwórza – południowa

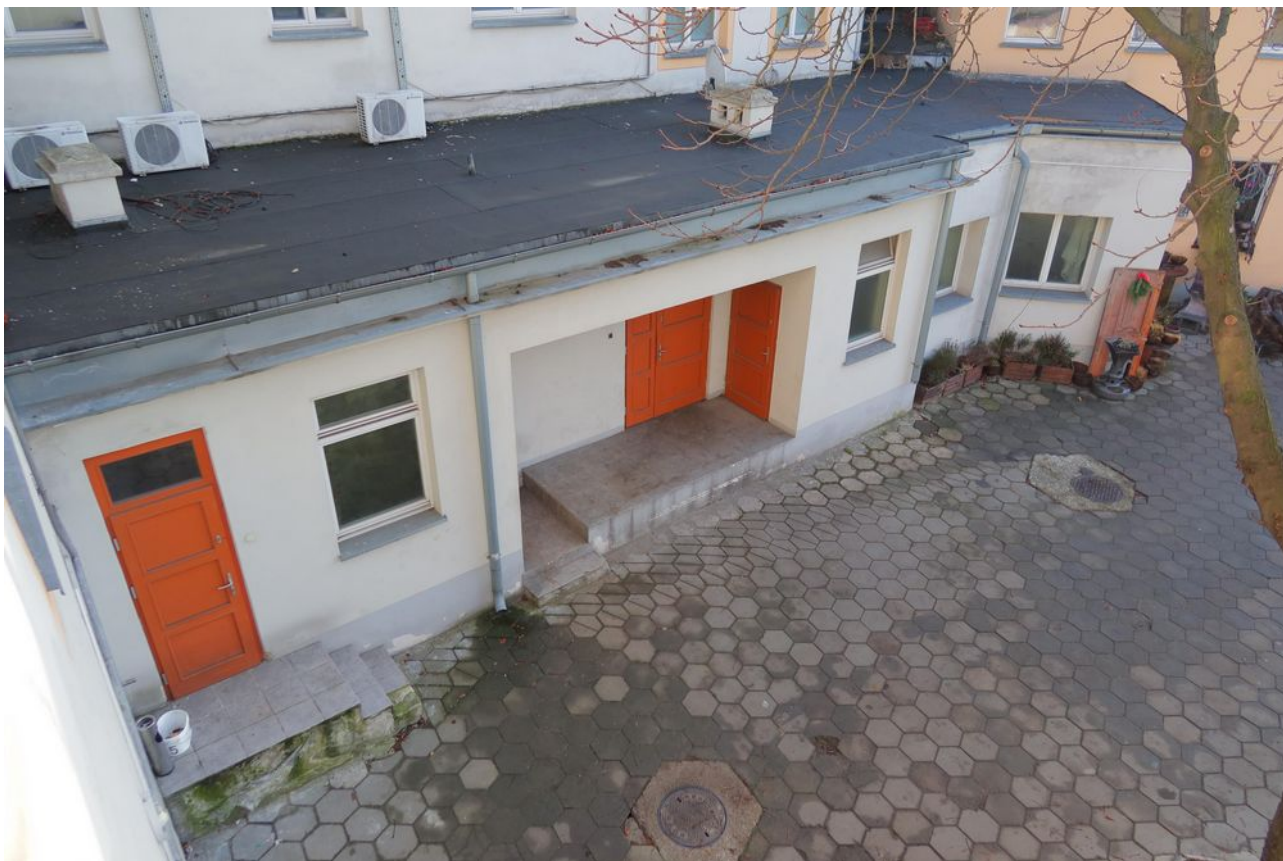
Fot. 5 Podwórze – dobudowana od podwórza parterowa część budynku

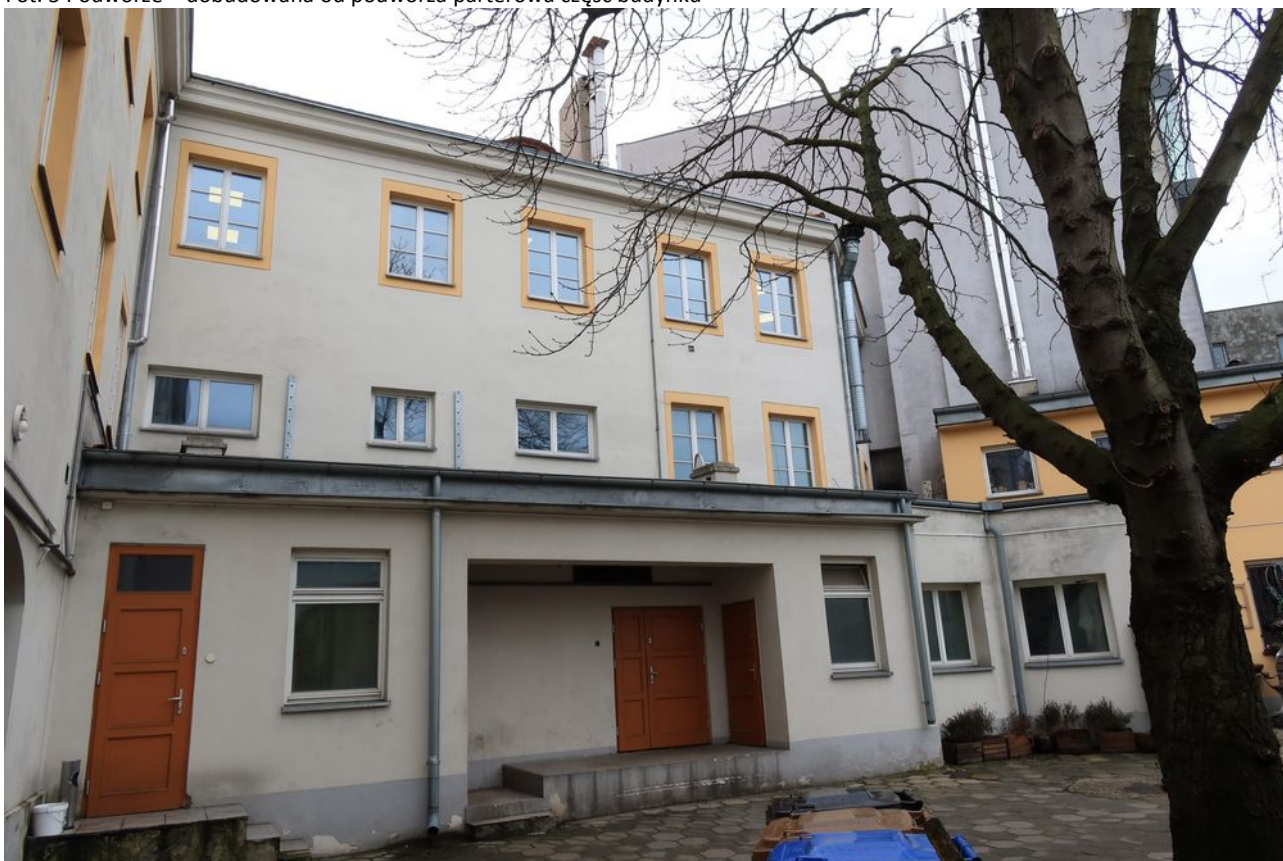
Fot. 6 Elewacja od podwórza – skrzydło zachodnie budynku

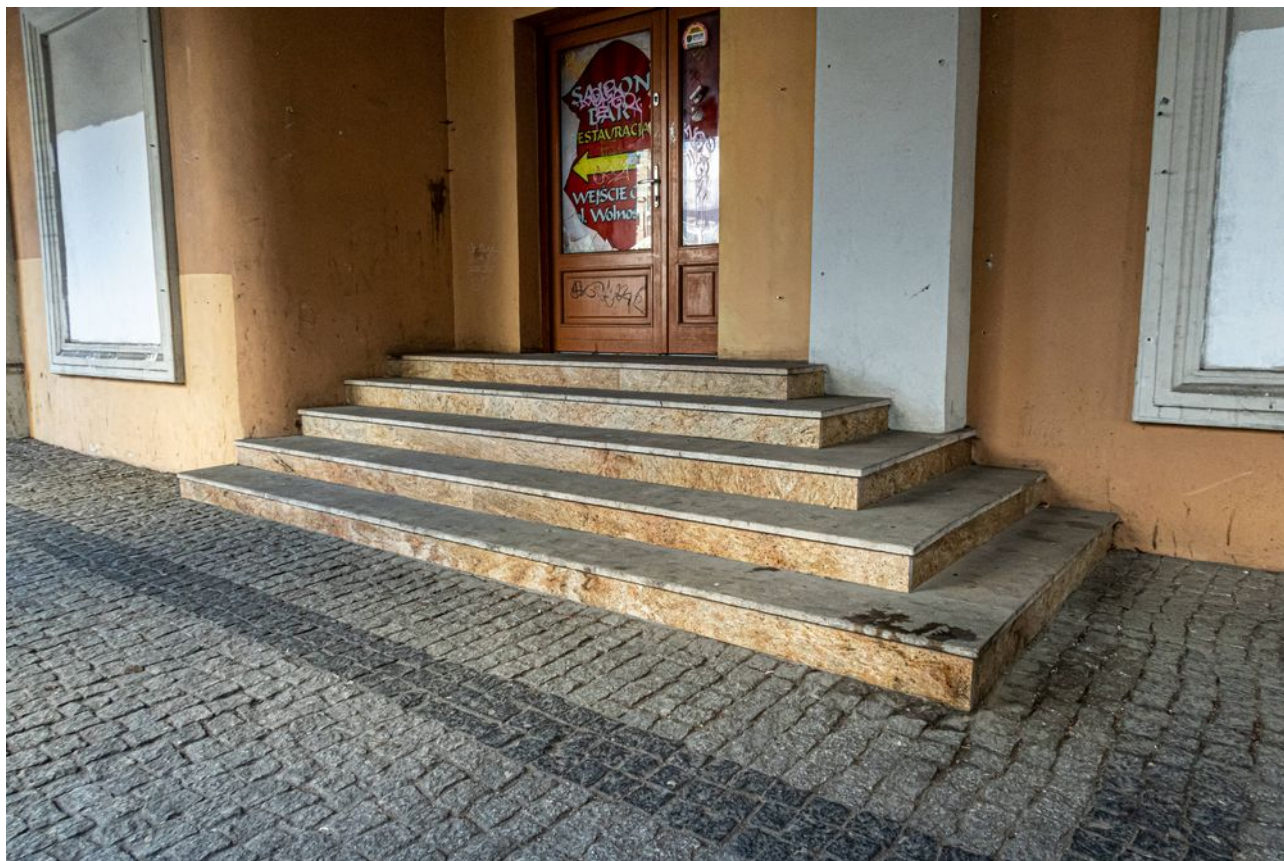
Fot. 7 – Schody zewnętrzne w podcieniach

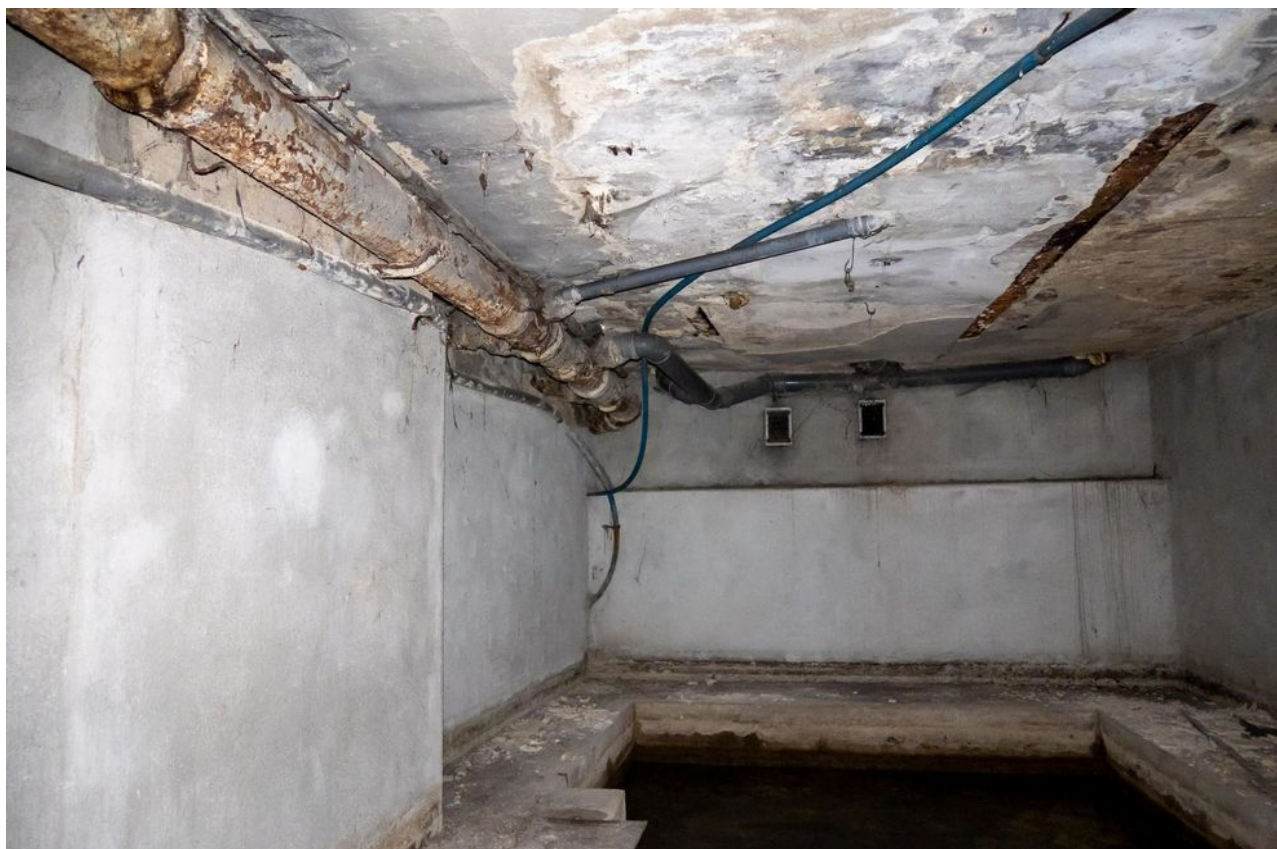
Fot. 8 - Piwnice

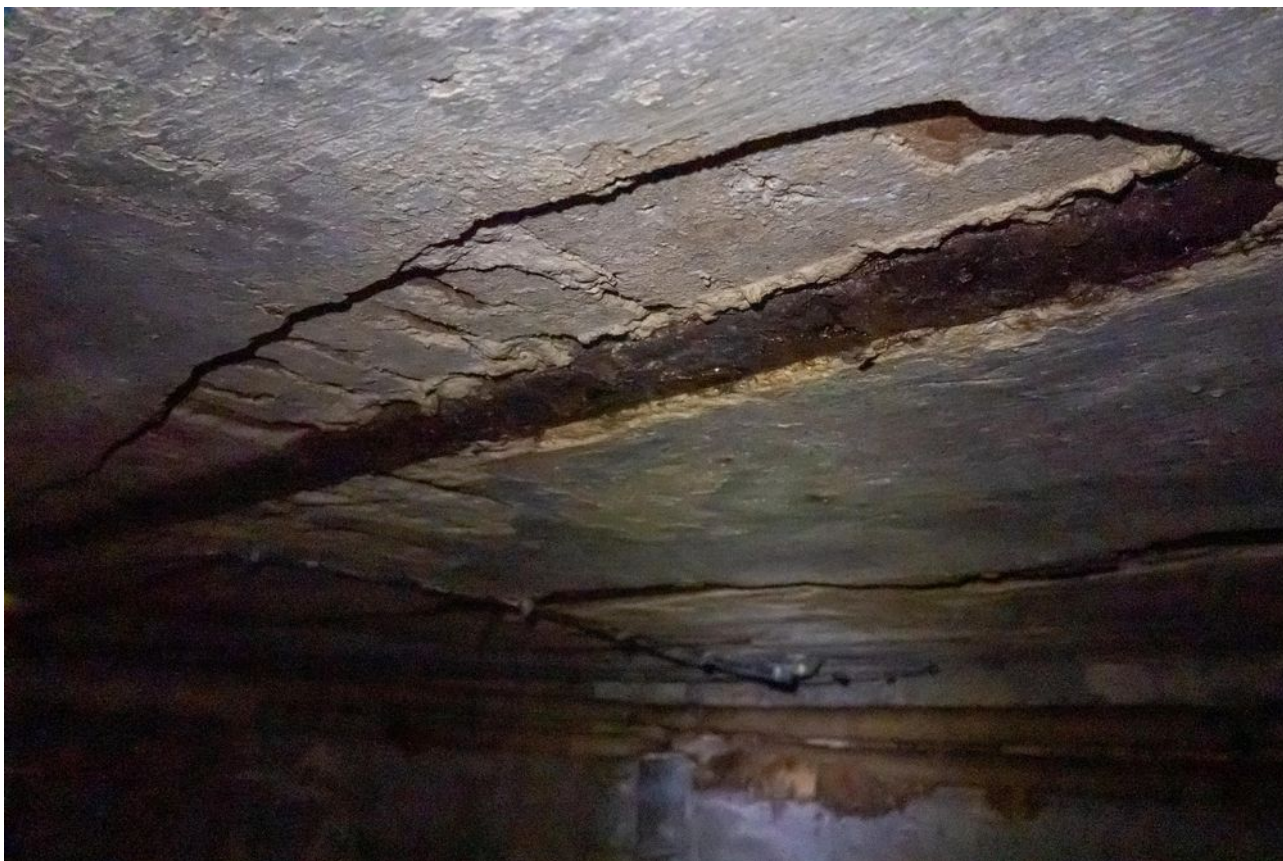
Fot. 9 – Piwnice – stan zachowania stropów

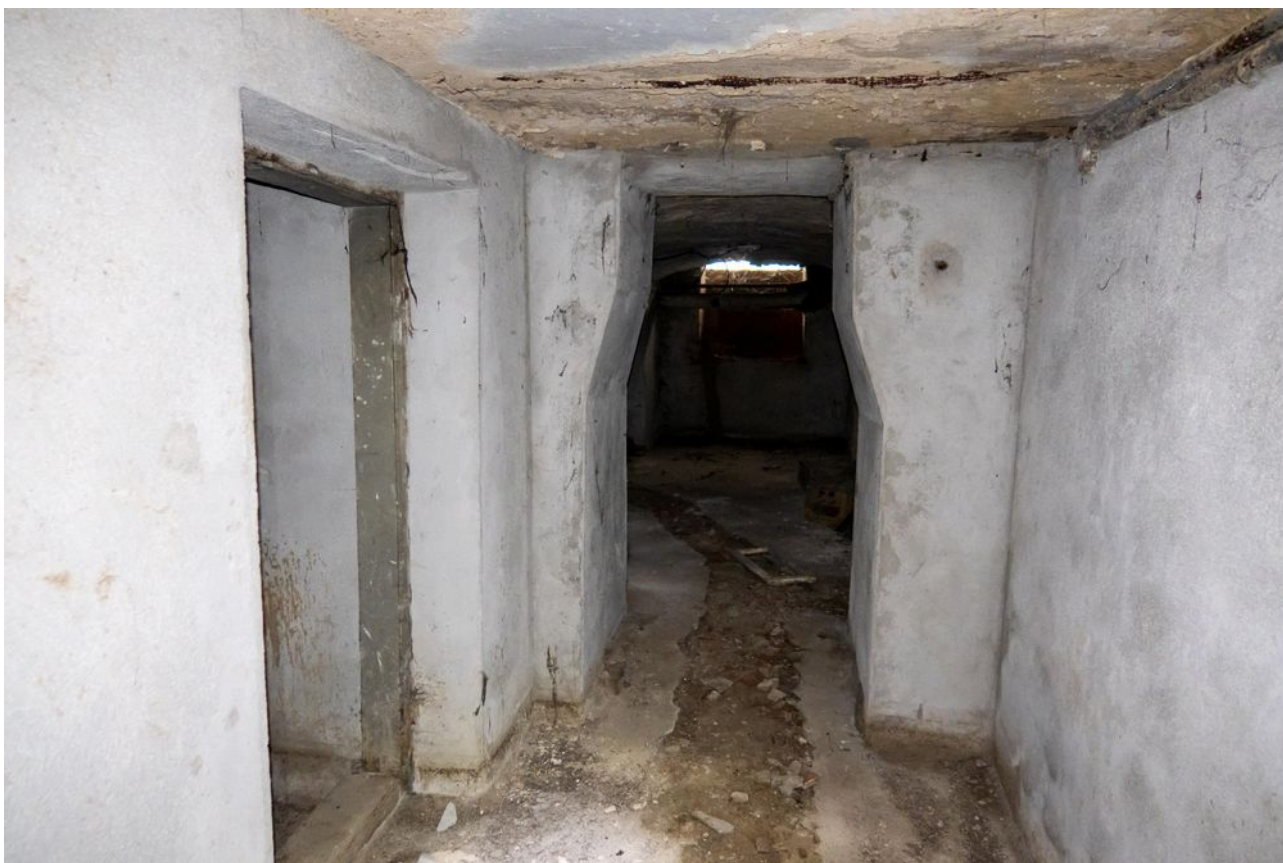
Fot. 10 – Piwnice

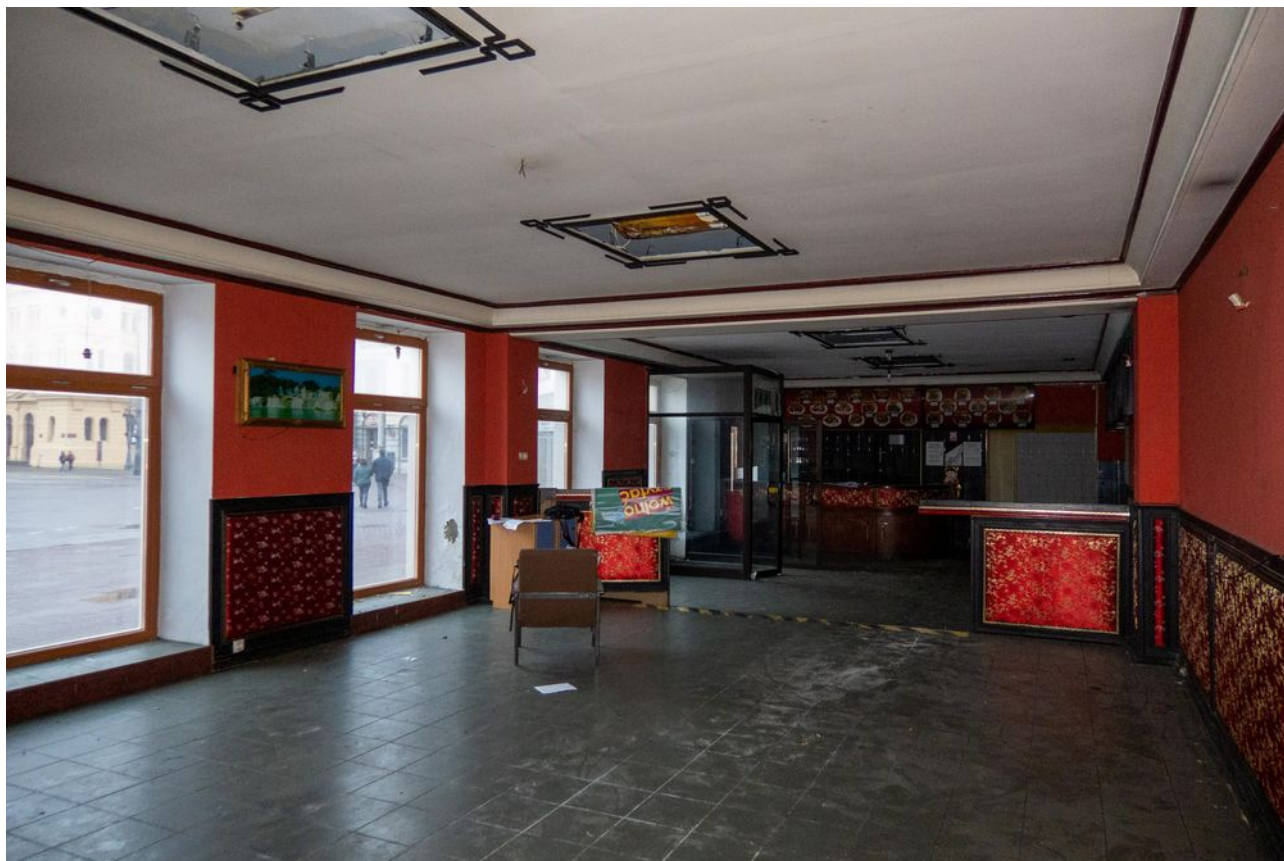
Fot. 11 Parter – sala restauracyjna

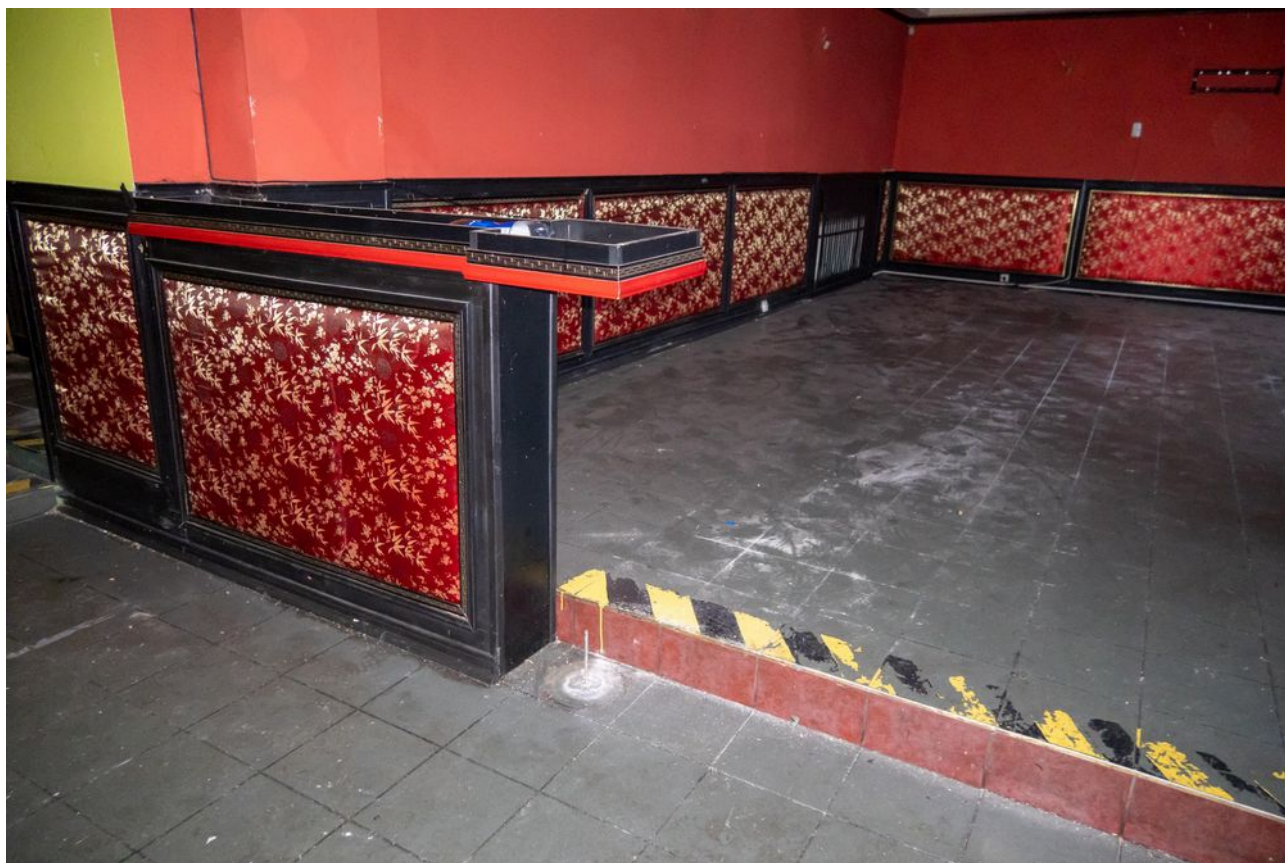
Fot. 12 Parter – istniejące pomieszczenie po restauracji

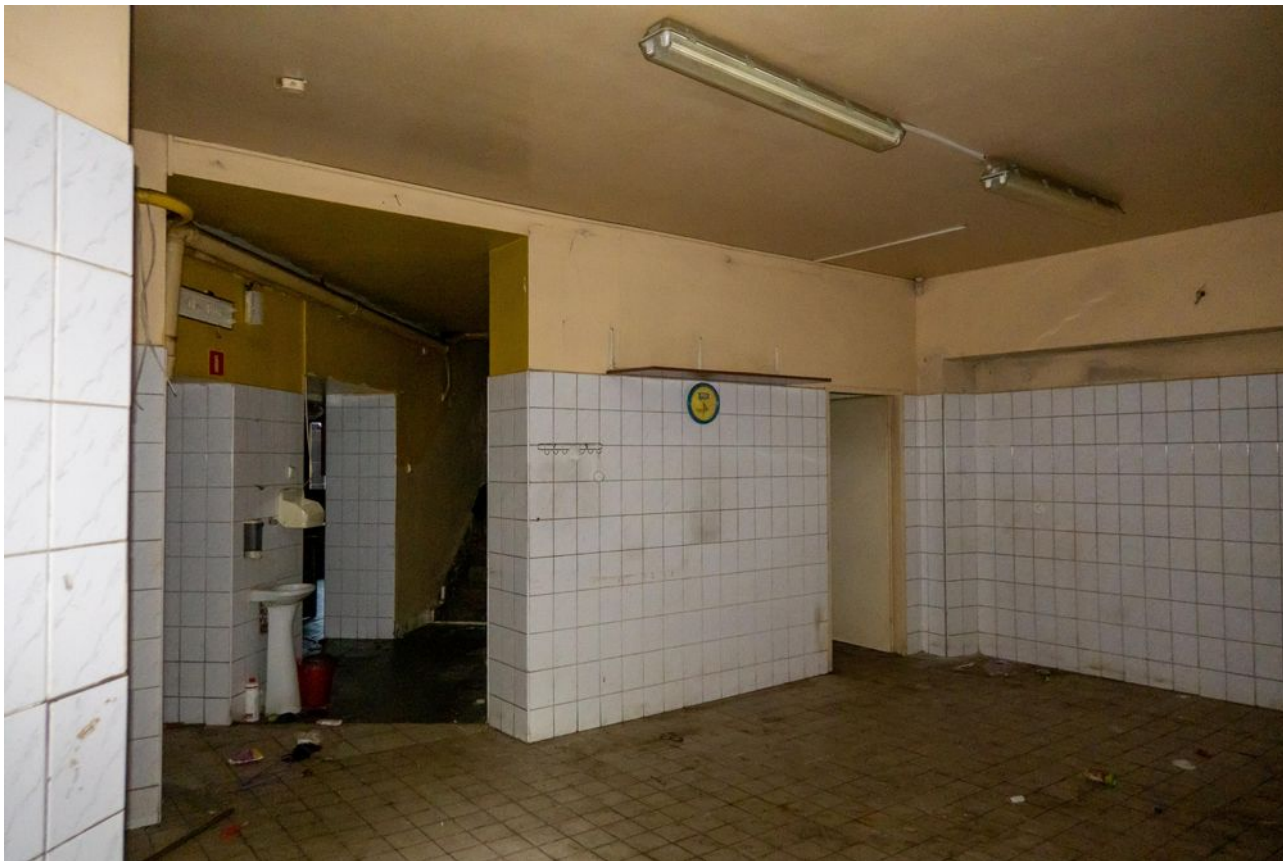
Fot. 13 Parter – pomieszczenie kuchenne po restauracji

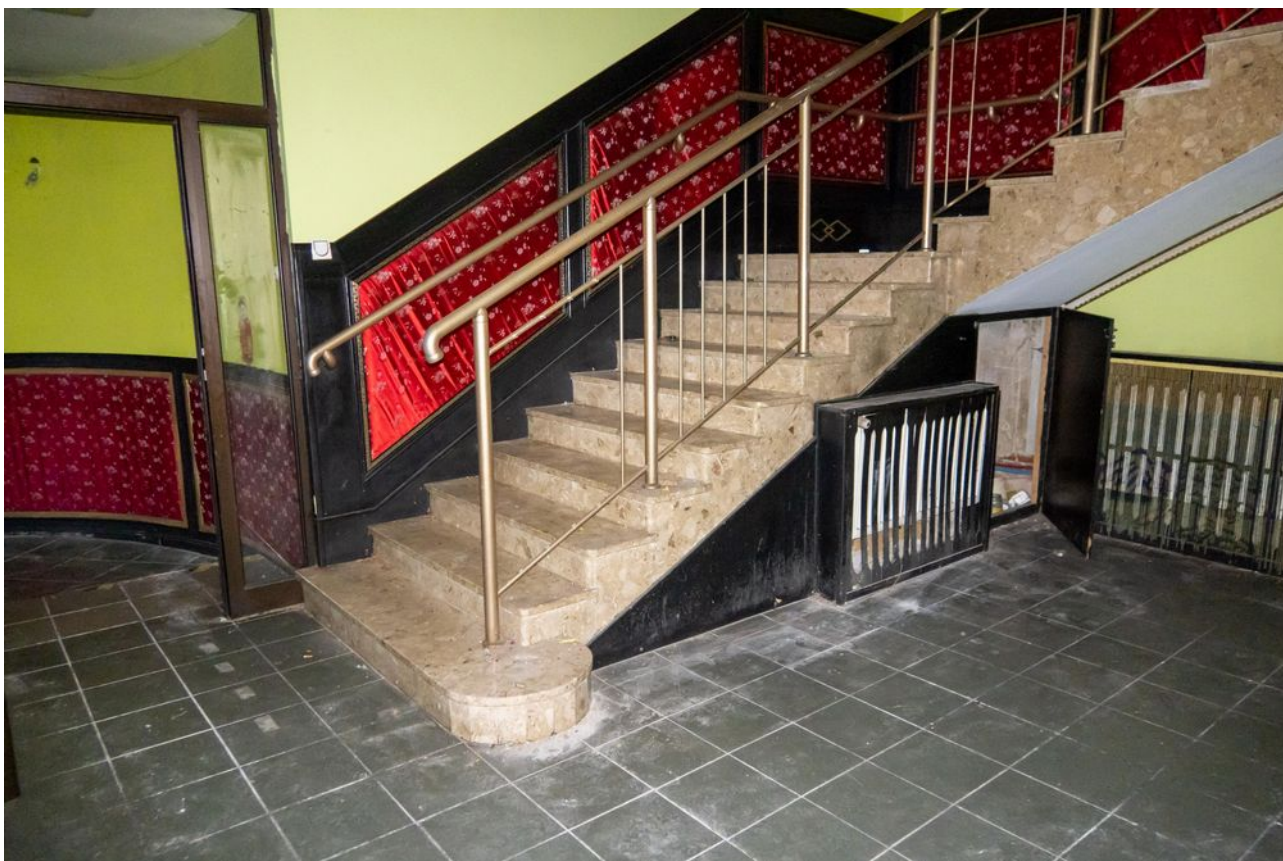
Fot. 14 Parter – istniejąca klatka schodowa

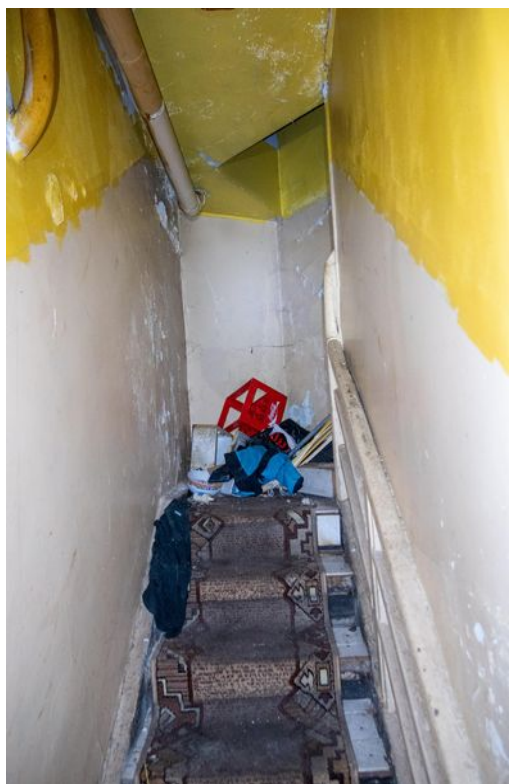
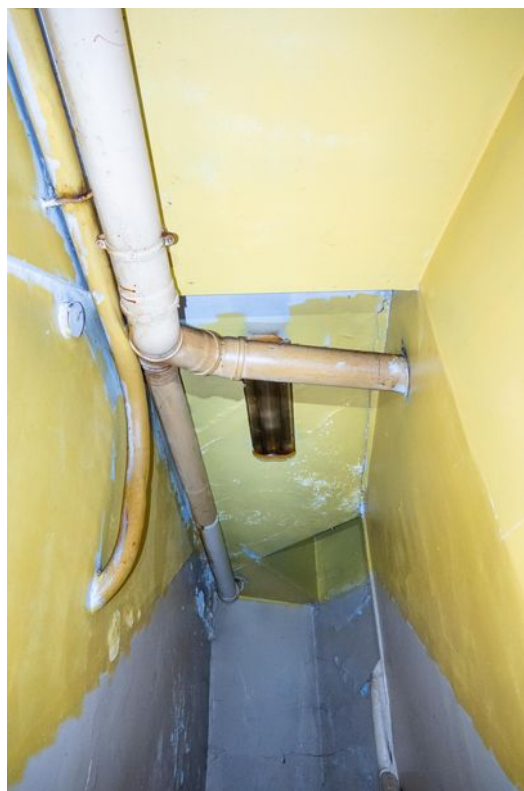
Fot. 15,16 Parter – schody techniczne na zapleczu dawnej kuchni restauracji

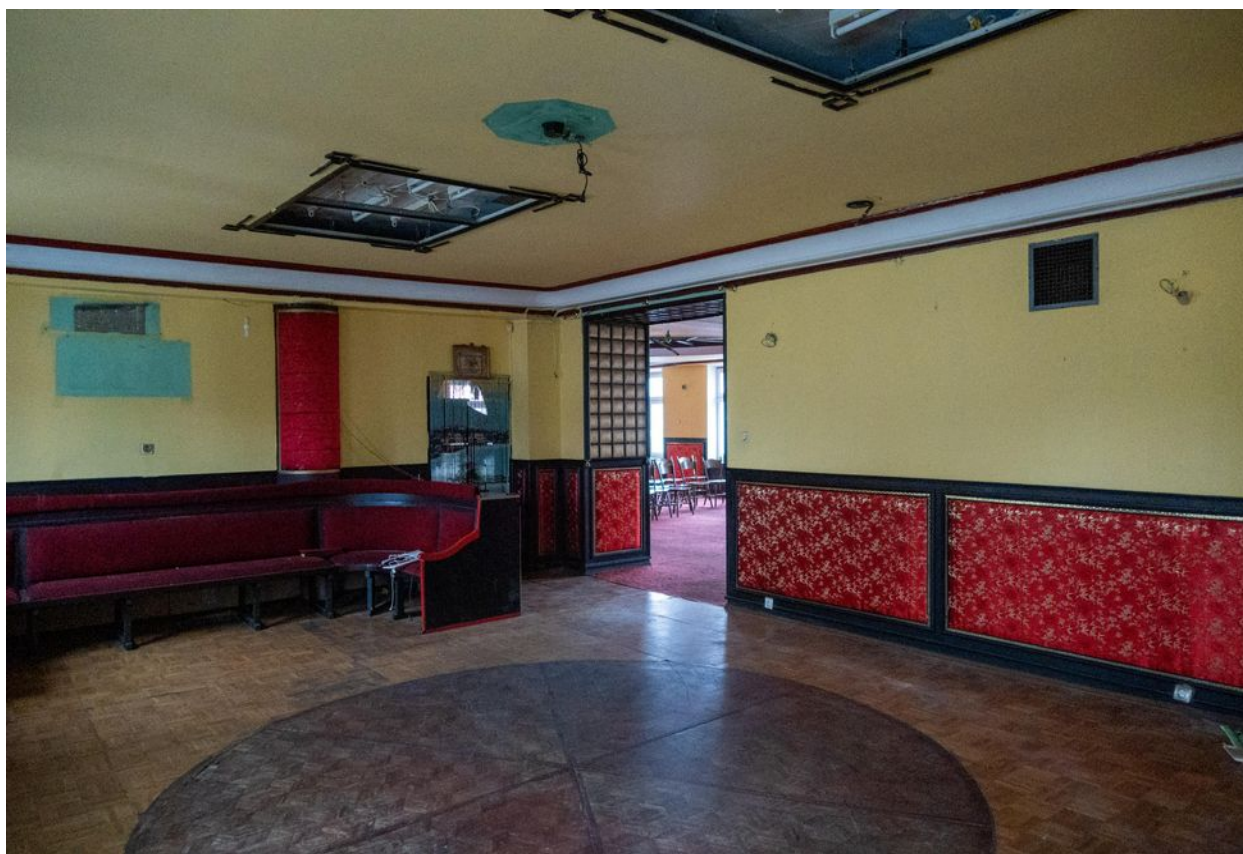
Fot. 17 I Piętro – istniejące pomieszczenie po restauracji

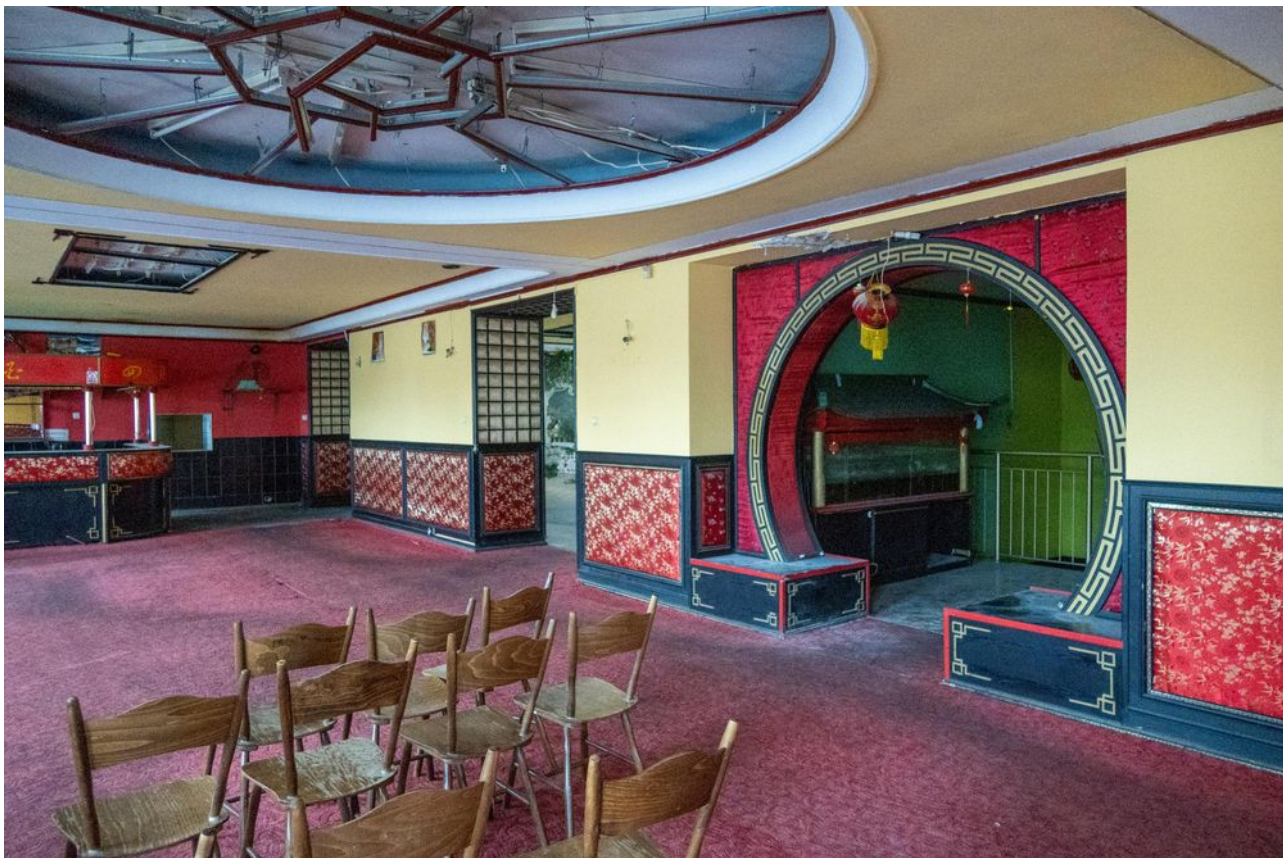
Fot. 18 I Piętro – istniejące pomieszczenie po restauracji

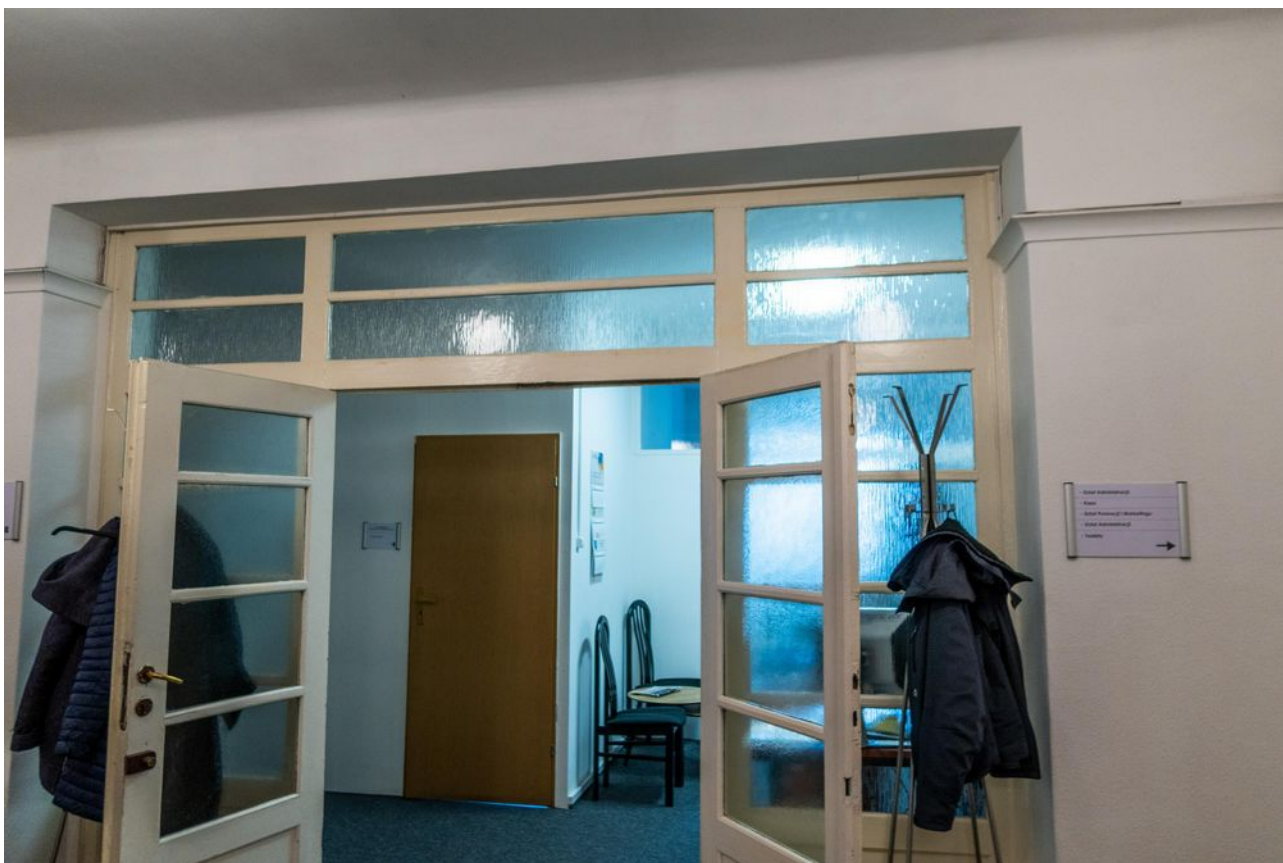
Fot. 19 II Piętro – istniejące pomieszczenia biurowe

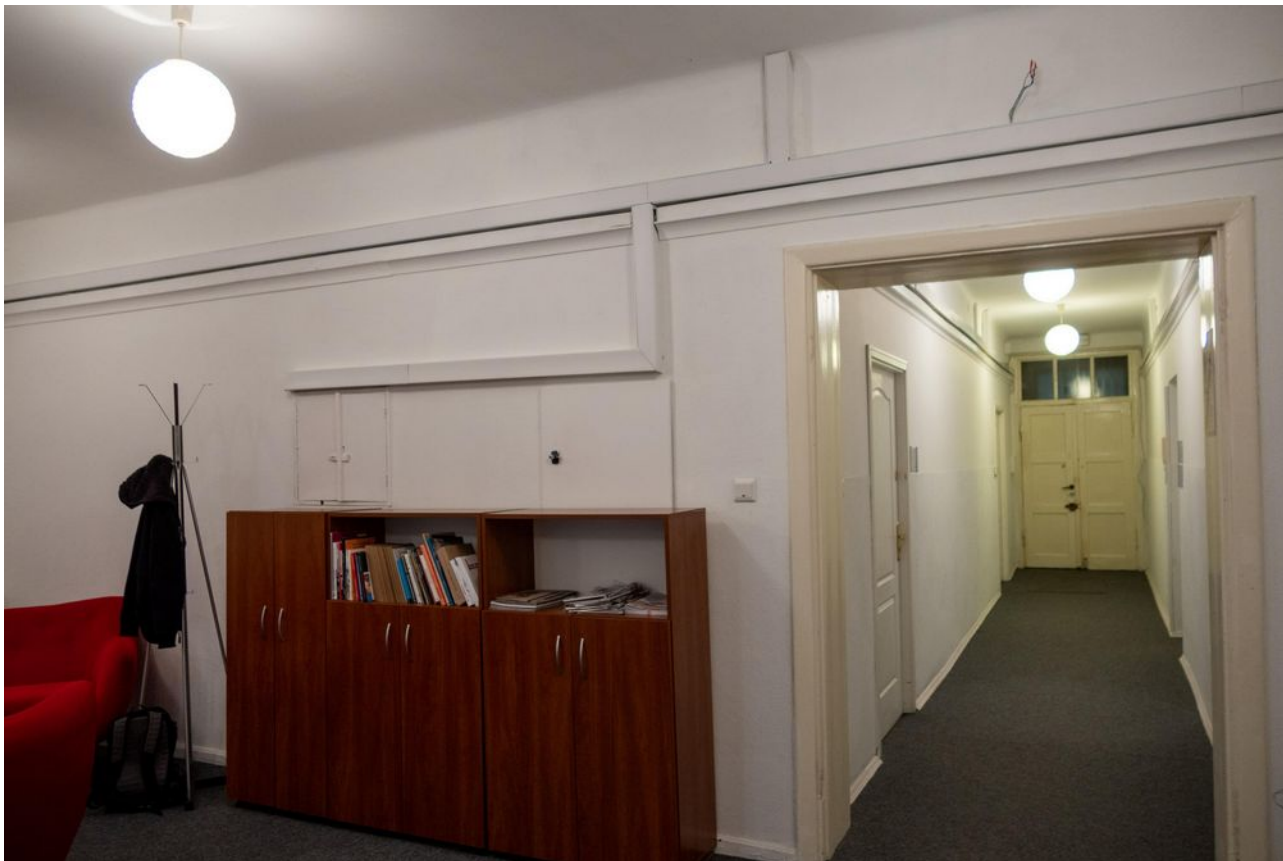
Fot. 20 II Piętro – istniejące pomieszczenia biurowe

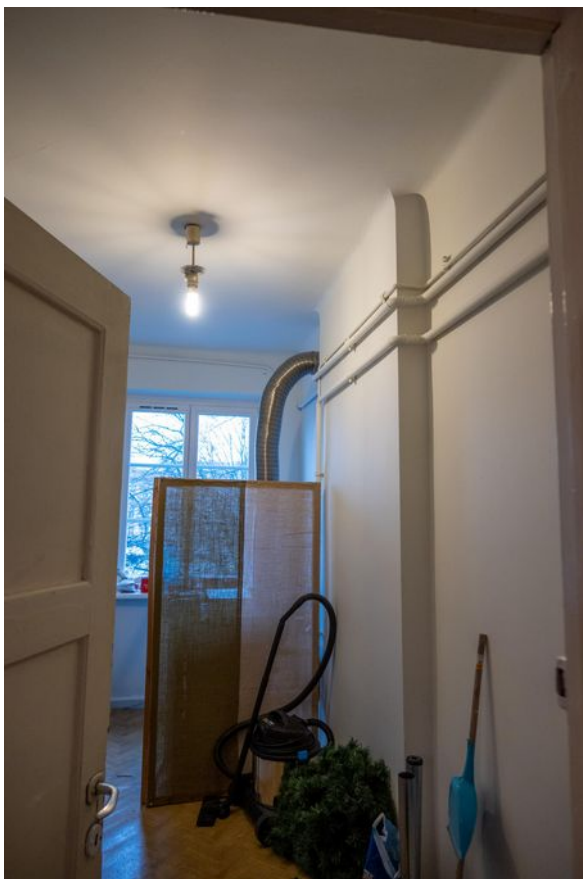
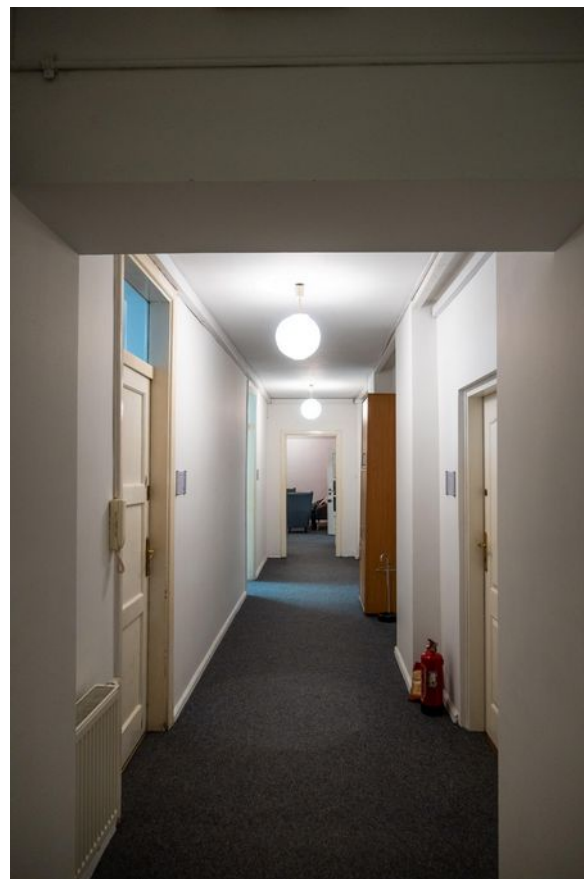
Fot. 21,22 II Piętro – istniejące pomieszczenia biurowe
